Završeni radovi na

rekonstrukciji Crpne stanice

„Bezdan II“

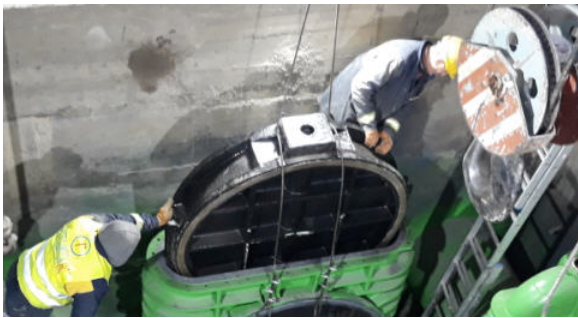
Radovi na rekonstrukciji Crpne stanice „Bezdan II“, koja se nalazi se na dunavskom odbrambenom nasipu kod naselja Bezdán kod Sombora i ključni je objekat za snabdevanje vodom bačkog dela Hidrosistema DTD, su završeni.

Cilj radova, započelih krajem septembra prošle godine i vrednih skoro 73 miliona dinara, bio je rešavanje problema koji se javljaju usled nepovoljnih uslova dostrujavanja ka pumpama, naročito u režimu navodnjavanja, pri minimalnim vodostajima Dunava. Pored toga što je podignut kapacitet pumpe, a kota usisnog bazena spuštена u odnosu na postojeću, prilagođen je i hidraulički oblik crpilišta. Takođe, zamenjeni su tablasti zatvarači i zaštitne rešetke sa dunavske strane, sve u cilju poboljšanja kvaliteta

dostrujavanja vode i rada pumpi.
